Werner von Siemens Schule

E-Käfer sauber eingestellt

Wir entschieden uns für ein durch die Werner von Siemens Schule ins Leben gerufenes Projekt: Die Weiterentwicklung des schuleigenen Elektrofahrzeuges, ein VW Käfer Baujahr 1965. Vor uns hatten sich bereits zwei andere Gruppen Techniker dieses Projektes angenommen und hatten im Rahmen ihrer Projektarbeit schon einiges an Energie in diesen Auftrag investiert.

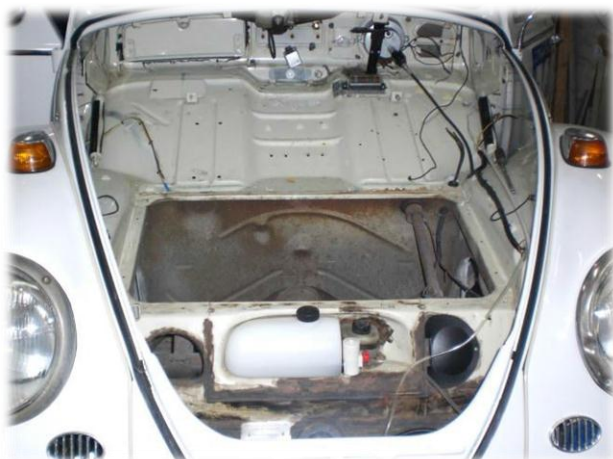
Abbildung 1: Front nach Rückbau

Zum Start entfernten wir alle nachgerüsteten Teile und Systeme gänzlich. Am Ende dieses umfangreichen Rückbaus befand sich der Käfer in einem Rohzustand, außer

Karosserie, Achsen, Bremsanlage und Getriebe war dem Fahrzeug nichts geblieben.

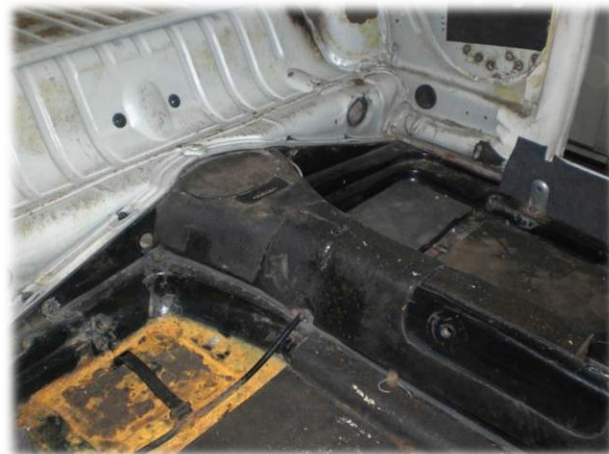
Abbildung 2: Ausschnitt Innenraum

Selbst Teppich, Sitze und alle Verkleidungen im Innenraum wurden entfernt, um Platz für die von uns geplanten Neuerungen zu schaffen.

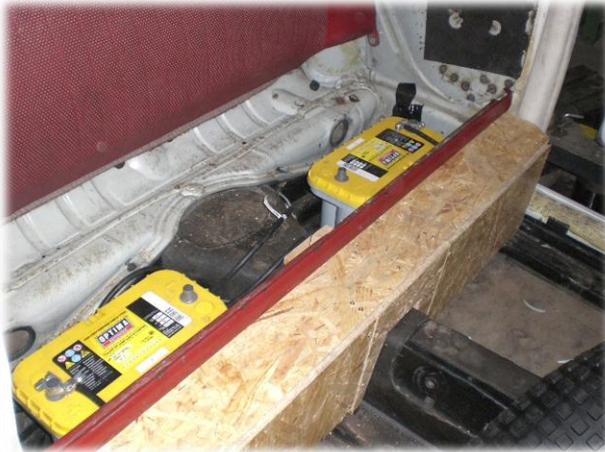
Abbildung 4: Akkus unter Rückbank

Die ungünstige Gewichtsverteilung aufgrund des hohen Gewichts der Akkus hatte das Fahrverhalten des Käfers negativ beeinflusst. Daher veränderten wir die Anordnung der Akkumulatoren. Statt wie zuvor alle sechs Akkus im Heckbereich des Fahrzeugs unterzubringen, entschieden wir, die Energiespeicher im Fahrzeug zu verteilen. So wanderten zwei der Akkus in den vorne befindlichen Kofferraum und

vier wurden unter der Rückbank untergebracht. Hierfür mussten wir neue Batteriekästen bauen, um für den nötigen Halt der schweren Batterien im Fahrzeug zu sorgen.

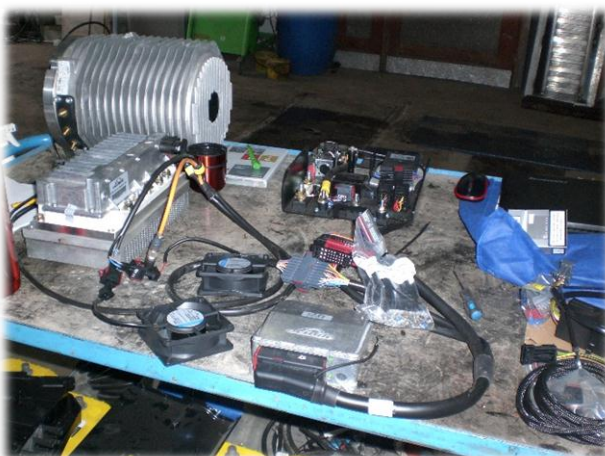
Abbildung 6: Antriebskit

Es folgte die bislang größte Herausforderung: Der Verbau eines neuen Antriebskits der Firma Line eMotion.

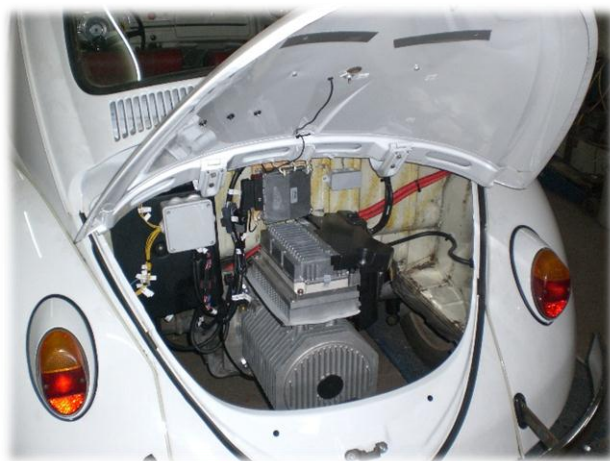
Abbildung 7: Kit verbaut

verbunden die Antriebswelle des Motors statisch mit der Getriebeeingangswelle.

Diese Lösung lässt zwar kein Trennen des Kraftflusses zu um einen Gang zu

Aus Platzgründen sahen wir uns gezwungen, auf eine Kupplung zu verzichten, auch der Umbau auf ein Automatikgetriebe war aus Zeitgründen nicht möglich. Ein direktes Antreiben der Räder ohne Getriebe war aufgrund der Bauweise des Motors auch nicht zu realisieren.

Auch hierfür hatten wir eine Lösung: Wir

wechseln, aber eben diese Gangwechsel werden durch den starken Moment des Motors unnötig.

Das Verlegen und Anschließen der Kabel für unseren Arbeitsstromkreis war jetzt nur noch Formsache, auch die vom Steuergerät verlangten Signale wie Fahrwunsch oder Bremsbetätigung führten wir auf Signalleitungen zum im Heck befindlichen Steuergerät. Bevor der Motor in Betrieb genommen werden konnte, mussten herstellerseitige Fehler identifiziert und behoben

werden. Der uns zur Verfügung gestellte Motor ist ein Prototyp, weshalb sich in die Verkabelung des Antriebskits einige Fehler eingeschlichen hatten. Nun wähten wir uns bereits am Ziel, da der Motor das erste Mal das Fahrzeug bewegt hatte, mussten jedoch feststellen, dass das Fahrverhalten des Käfers absolut nicht unseren Vorstellungen entsprach.
