Entwicklung und Konstruktion eines Prägeelements zur thermischen Verbindung eines Kraftfahrzeugkühlergrills

Entwicklung und Konstruktion eines Prägeelements mit thermischer SPS Überwachung

Die nachfolgend beschriebene Projektarbeit entstand im Rahmen unserer Weiterbildung zum staatlich geprüften Techniker Fachrichtung Mechatronik am Freiherr vom Stein Berufskolleg in Werne.

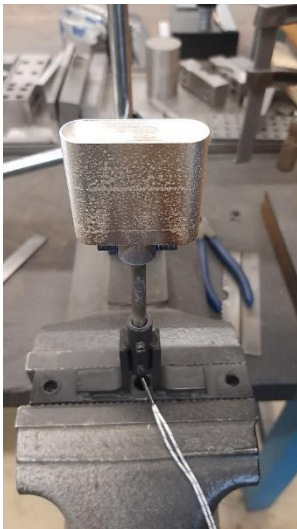
Abbildung 5 zerstörtes Prägeelement

Durch die Umpositionierung der Heizpatrone im Prägestempel wurde eine bessere Wärmeübertragung erhofft. Nach ersten Messungen stellte sich jedoch heraus, dass die gewünschte Arbeitstemperatur am Prägestempel nicht erreicht wurde. Wie in *Abbildung 4* zu sehen ist, ist der mittlere Teil der Heizpatrone, welcher hellrot glüht, in dieser Position sehr ineffektiv. Es wird nur ein Teil der Energie genutzt. Die verwendete Heizpatrone konnte nicht geregelt werden und erzeugte zu viel Energie im Prägestempel. Durch die zu hoch eingebrachte Wärmenergie nahm der Prägestempel Schaden. In *Abbildung 5* wird deutlich, welche

Auswirkungen eine zu hohe Temperatur auf das Aluminium haben kann. Das Material glüht aus und wird spröde.

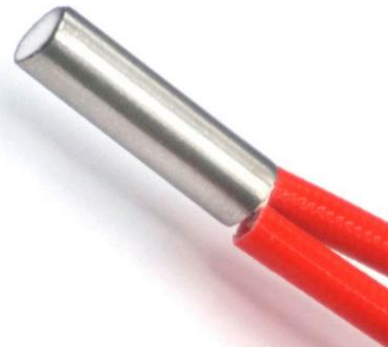
Abbildung 7 Heizpatrone 6x20 24v/50W

Die Wahl einer neuen geeigneten Heizpatrone fiel mit den neuen Abmaßen auf eine wesentlich kleinere Variante, welche auch im

Heizelementgröße:	6mmx20mm
Spannung:	24V DC
Leistung:	50W
Heiztemperatur:	bis zu 350°C
Material:	1.4301 rostfreier Stahl

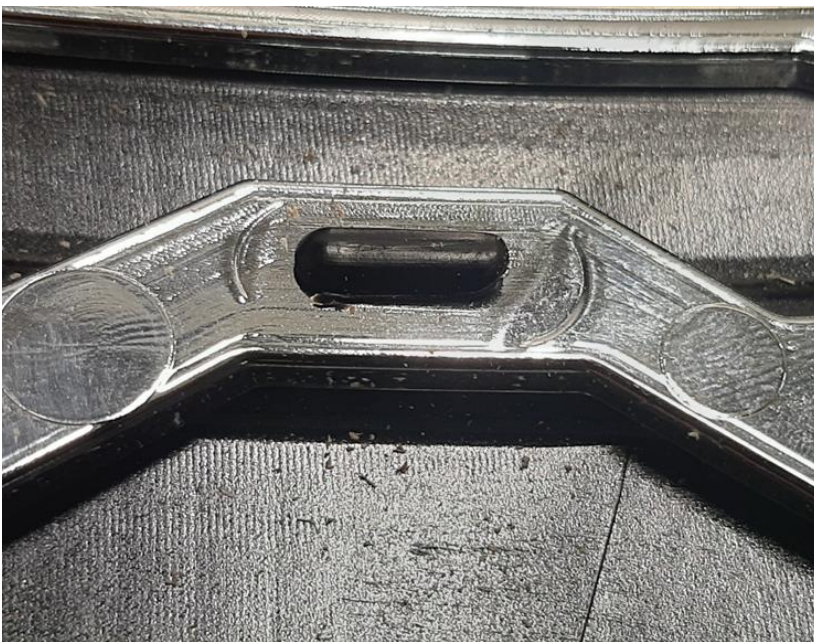
Abbildung 10 Fügeergebnis mit umgestaltetem Prägestempel

Die ersten Fügeversuche mit dem umgestalteten Prägestempel ergaben eine deutlich kompaktere Formgebung des niedergeschmolzenen Niet (siehe Abbildung 10).
